Bedienungsfehler der Hoster-Stempelmaschine

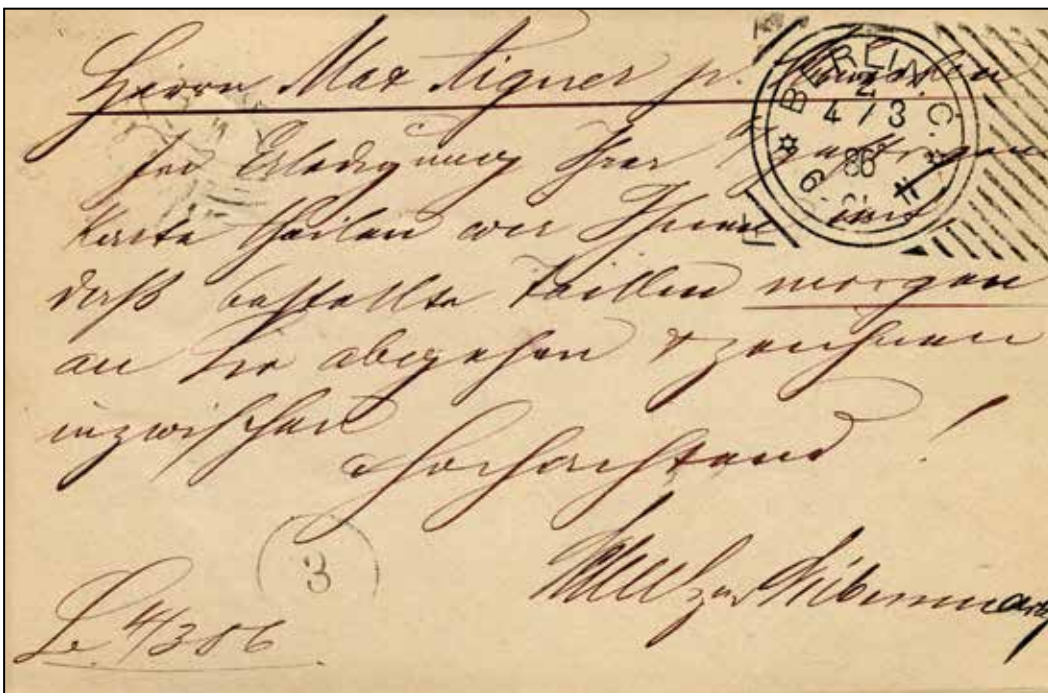
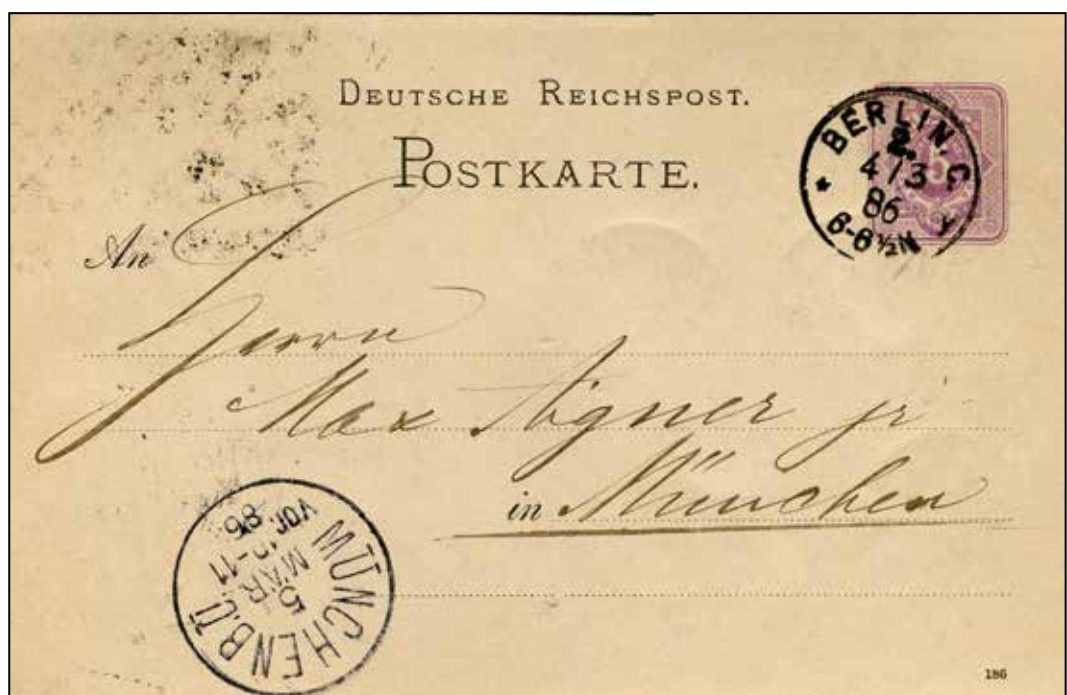
- 1) Lag eine Karte in einem Stapel von Ganzsachen falsch ein, so musste diese von Hand nachgestempelt werden. Im konkreten Fall wurde die Rückseite und nicht die Vorderseite der Karte gestempelt.

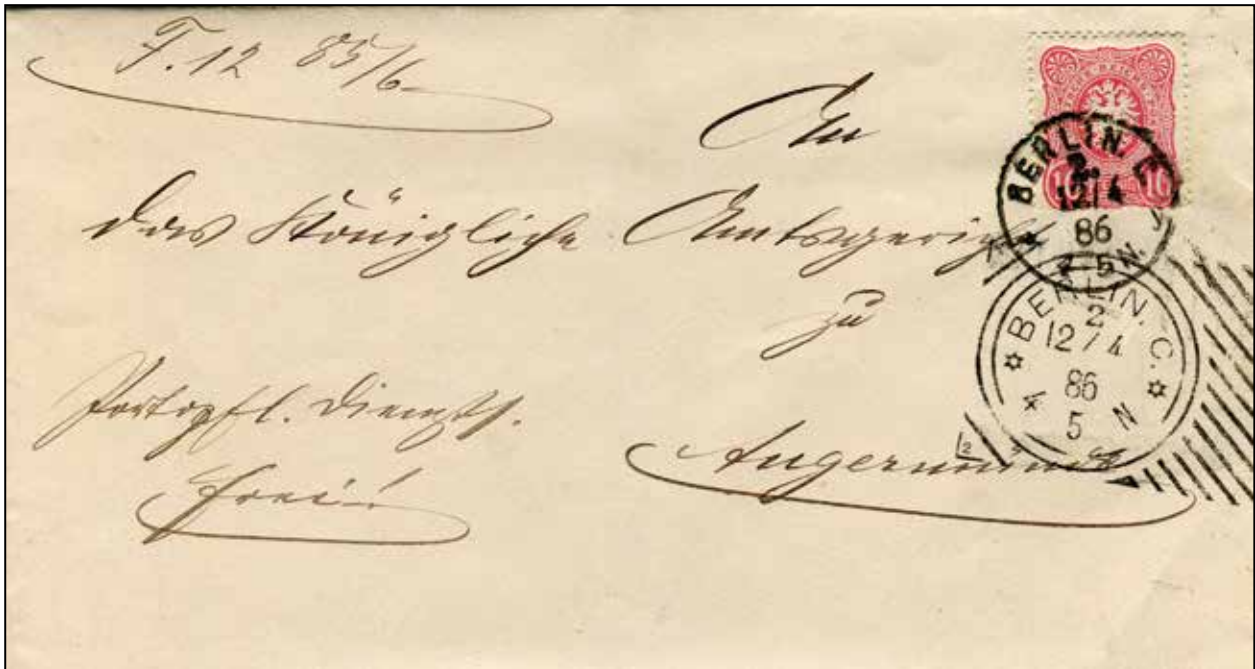
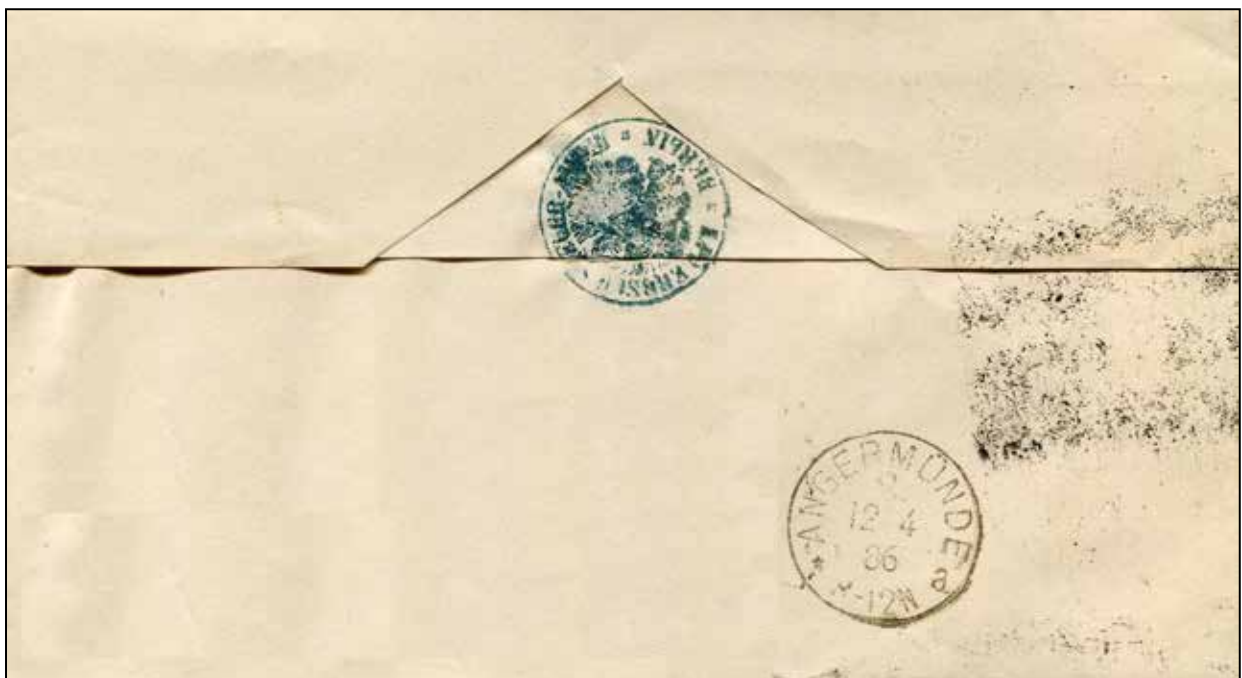
2) Kamen Postsendungen unterschiedlichen Formats in einem Stapel zur Anlage auf dem Transporttisch, so konnte dies dazu führen, dass die Gummigreifer einen großen Brief griffen und sich ein kleiner dahinter verschob. Dies hatte zur Folge, dass der Brief entweder nach oben oder unten weglief und der Stempelkopf mit der breiten Strichplatte die Marke der Sendung daher nicht oder nur unzureichend traf. Das Postwertzeichen musste dann jeweils von Hand entwertet werden, was bei den hier gezeigten Postsendungen jeweils mit einem Abschlag des K1-Stempels Berlin C 2 y (KBHW 250) erfolgt ist.
